WIDERSTÄNDIGE RESSOURCE

Typologie und Gebrauch
historischer Bauernhäuser

Ines Lüder ist Architektin und Professorin für Städtebau, Regionales Bauen und Entwerfen an der HAWK Hildesheim. Sie studierte und lehrte an Universitäten in Braunschweig, Berlin und Hannover und war im BMBF-Forschungsprojekt »Regio-branding – Branding von Stadt-Land-Regionen durch Kulturlandschaftscharakteristika« beschäftigt. Ihre Promotion wurde durch das Programm »Dörfer in Verantwortung – Chancengerechtigkeit in ländlichen Räumen sichern« gefördert.

Zugleich Dissertation Gottfried Wilhelm Leibniz Universität Hannover, Fakultät Architektur und Landschaft. Tag der Promotion: 04.02.2021.

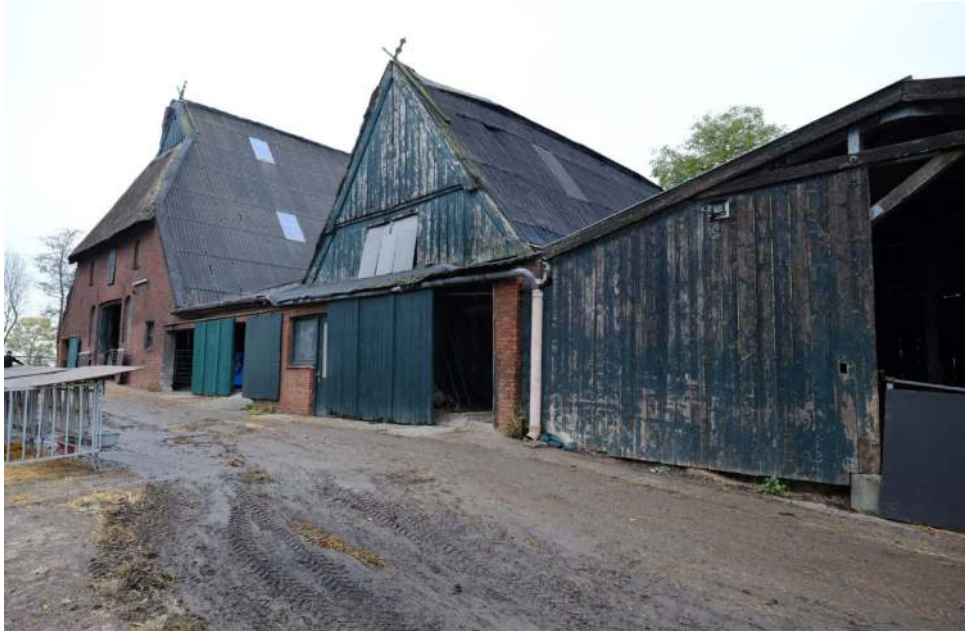
4-76 (oben) – Wirtschaftsteil Fachhallenhaus, Verbindungsbau, historischer Schweinestall, Kälberstall (v.l.n.r.). Lüder, 2018.

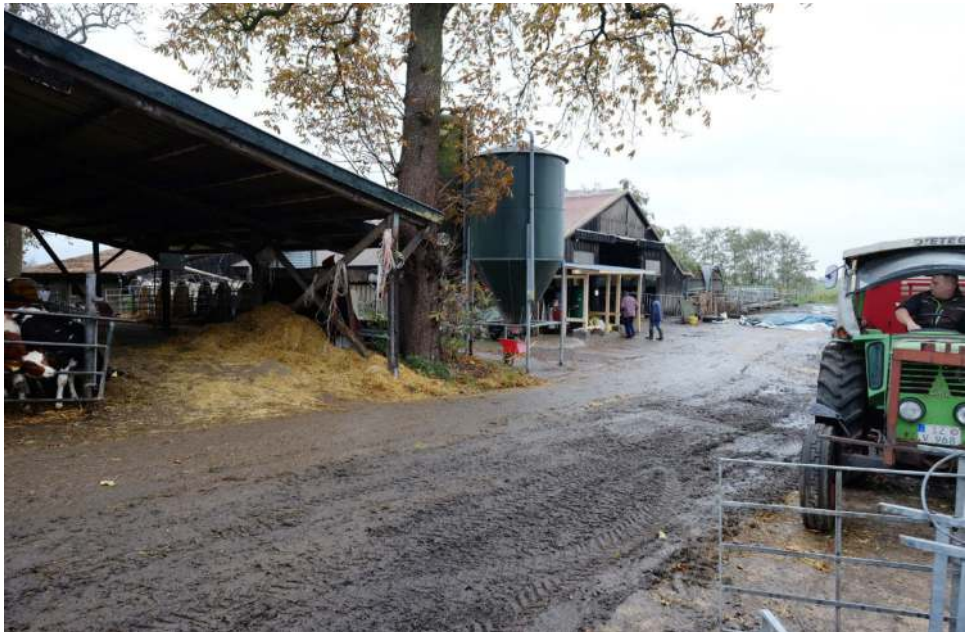
4-77 (unten) – Kälberstall, Kuhstall, mobile Hütten (v.l.n.r.). Lüder, 2018.

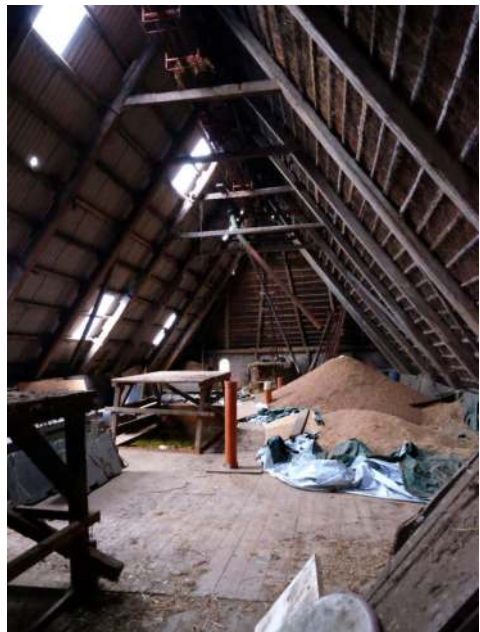
4-79 (unten) – Lagerung von Getreide im Dachboden. Lüder, 2018.

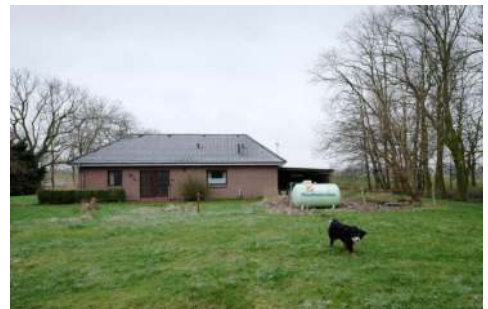
4-121 (links) – Lieblingsort des Eigentümers: Garten mit Laube und Terrasse vorm Haus. Lüder, 2018.
4-122 (rechts) – Abgesacktes Altenteilerhaus am Rande der Warft. Lüder, 2018.
